ボンドがゆるいと周辺に「くっつき」が発生

R1:2022-10-17、2018-02-25、東海村立図書館、本の修理ボランティア、向谷

本の頁外れや割れに、ノド（頁の奥）にボンドを塗って修理することがよくあります。しっかり貼ろうとするとボンドを多く塗りたくなりますが、ボンドがゆるくて多いとボンドがノドの隙間から周辺の頁にしみて紙がくっつき、それを剥がすと下の写真のように内容が消えてしまい、その巾が3センチにもなることがあります。

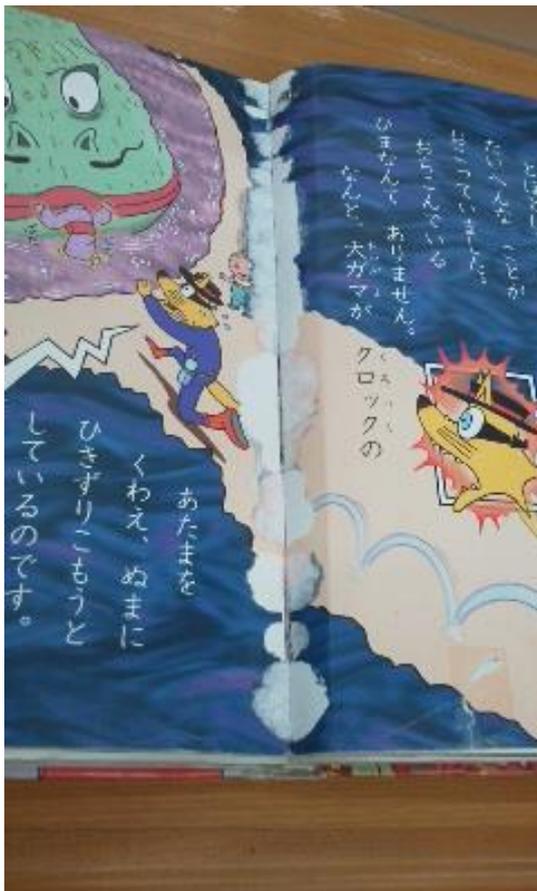
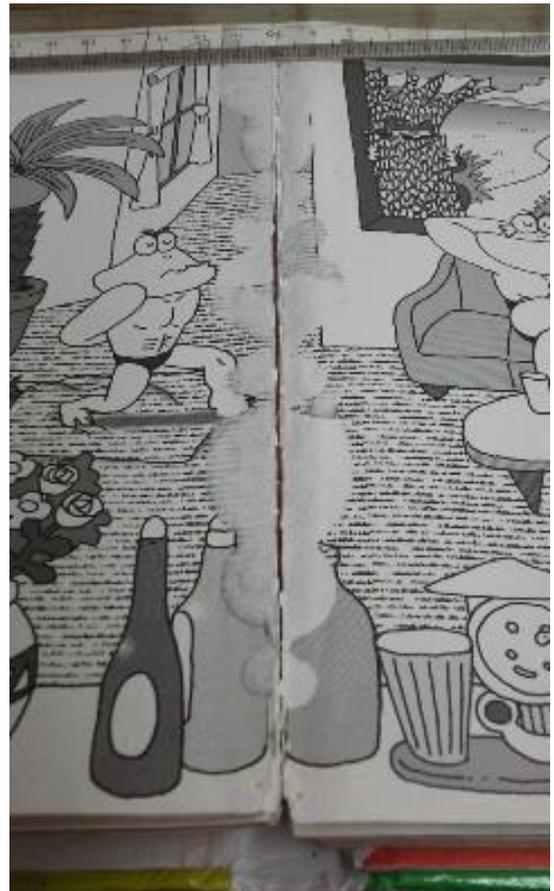
いずれも某図書館の「かいけつゾロリ」の悲惨な頁です。

「くっつき」を防止するには、①ボンドはゆるくせず、②ボンドをやや控えめに、ねっとりした状態で塗ることで。そして、ゆるいボンドを使って修理をした場合には、修理の直後に周辺の頁を開けて、しみ出し具合を確認するようにしましょう。

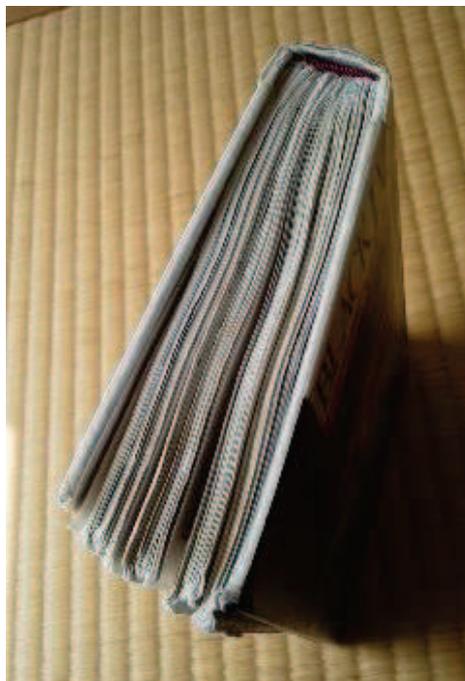
左の写真「ビフォー」はその実例の「ブラック・ジャック」(2004年発行)ですが、全体の頁の57%にテープを貼ったため、ノド側の本の厚さが小口側の1.5倍にふくらんでいます。それが原因で表紙の一部が背表紙となって表紙が短くなった上に、テープを貼る位置がずれたために、小口に凹凸ができ、一部の頁は表紙から5mmも先に出ています。

ビフォー、表紙から先に出た頁もある

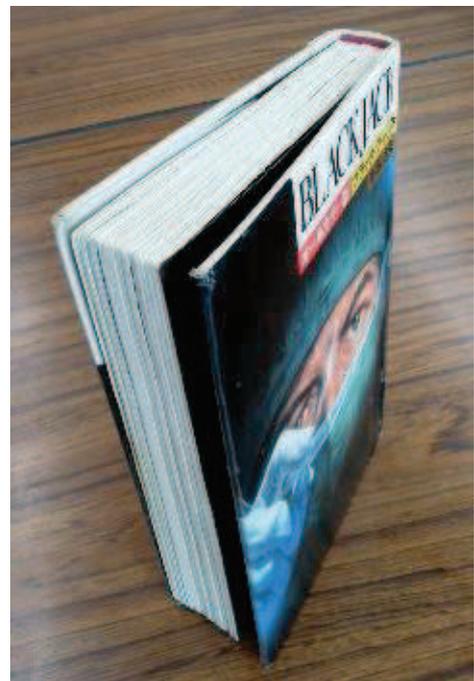
アフター、修理後は小口が揃った

この本を分解してテープ142枚を全て剥し、糸鋸で溝を切り、寒冷紗を取り替えて修復した結果、右の写真「アフター」のように仕上がりました。

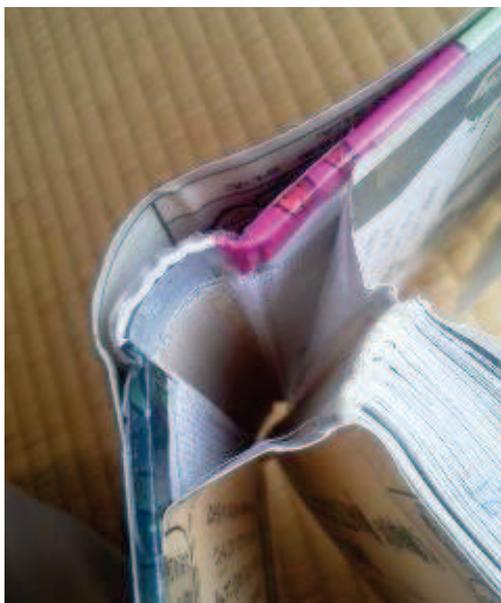
本の見返しのノド部と表紙との接着部が剥がれていることを「腰くだけ」と呼んでいますが、この実例では、見返しが剥がれ、更に寒冷紗が本の中身から剥がれて表紙に付いてしまっており、普通の腰くだけよりヒドイ崩壊状態にあります。

これは、製本時の寒冷紗と本の中身との接着ボンド不足による不具合です。この事例では、本の上下から竹串を使ってボンドを塗るような一般的な修理は適しておらず、中身と表紙をつなぐという寒冷紗の本来の役割を果たしていないので、寒冷紗を取り替えることにしました。

ビフォー 寒冷紗が中身から剥がれている

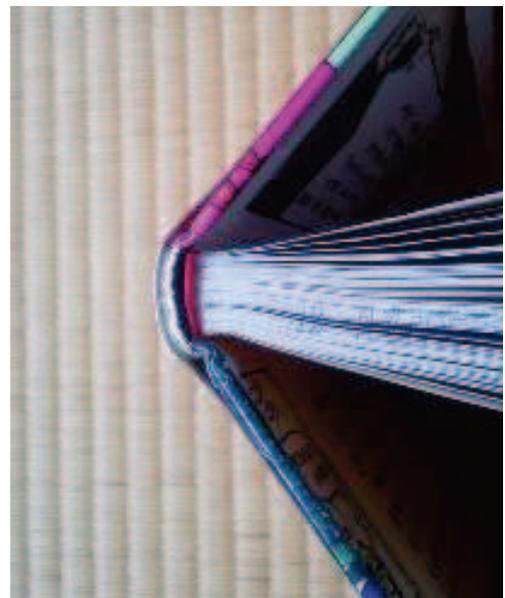
アフター 寒冷紗を取り替えた

本の中身の状態は良かったので、中身をばらさないで和紙と寒冷紗と花布を新しくして、下の右の写真アフターのように仕上げました。

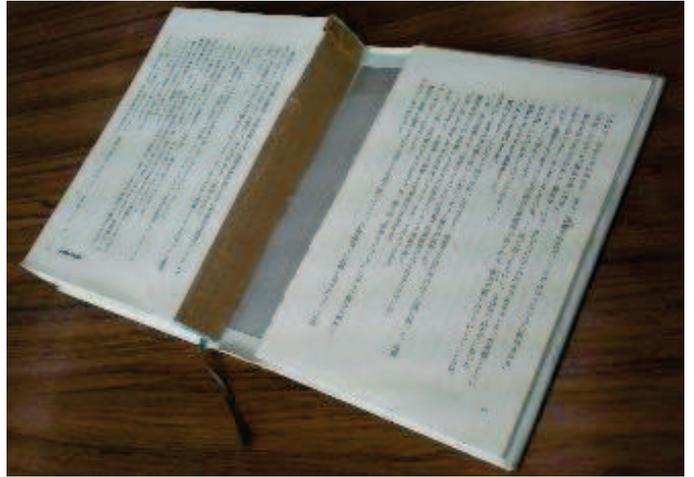
ハードカバー単行本「空飛ぶ広報室」(全 462 頁)は、22 頁と 23 頁の間の寒冷紗が、右の写真のようにカッターでスパッと切られたような状態で修理に回されてきました。

23 頁以降の本体、寒冷紗、しおりひも、花布(ハナギレ)は余り傷んでいなかったなので、そのまま使うことにしました。22 頁までの前側の中身と寒冷紗は表紙と見返しから剥がし、ノド部にボンドを付けて本体に貼り付けました。

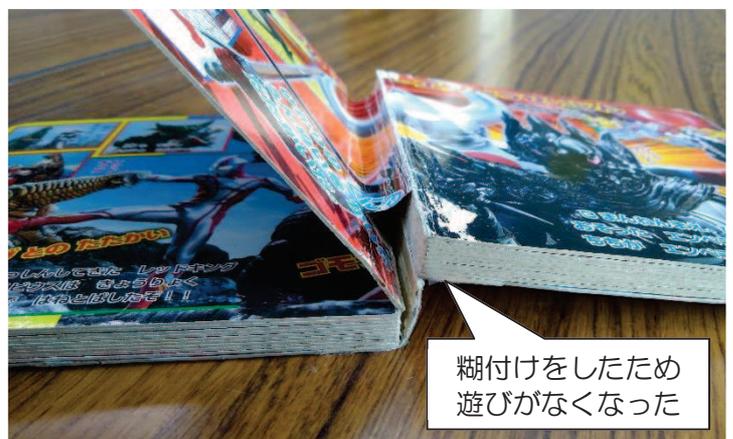
ここを糊付けすると周辺の頁に無理な力がかかって、写真 3 のように本体の頁が破れたりして、ひどい状態になります。

↑ 写真3 裏表紙の遊びがなくなると周辺が傷む

時々、厚紙絵本が修理に回ってきます。裏表紙が割れている遊びの部分が「腰」だけに似ているので、糊付けをしたくなりますが、**この遊びには絶対に糊付けをしないでください。**

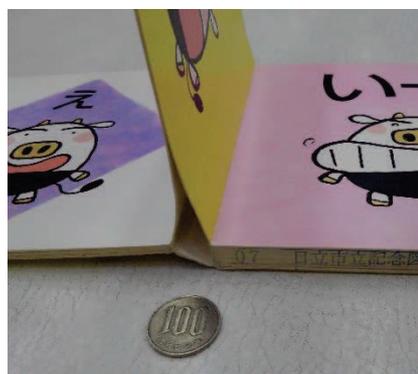
写真11 割れは4枚目

写真11や12のような割れを糊付けで修理しても周辺の頁がまた割れるので、割れの程度がひどくなければ、割れたままにしておくことを勧めます。

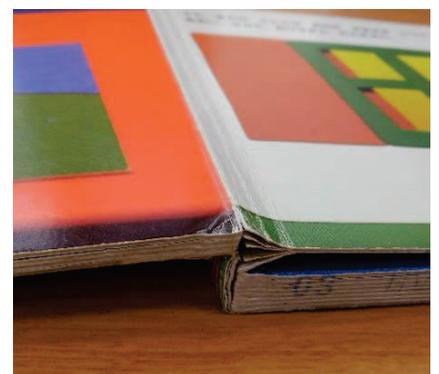
写真12 割れは5枚目

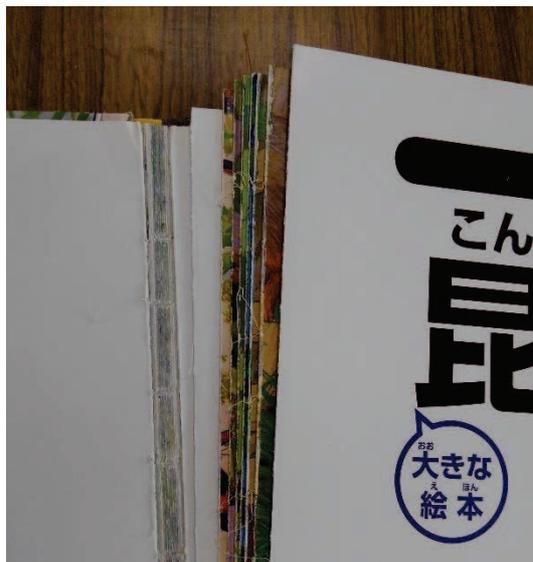
ただし、頁が大きいので重くて細い綴じ糸が切れて写真2のようにバラバラになることがあります。

↓ 写真2 頁がバラバラ

このような大型絵本の頁は厚く、普通の絵本に比べてはるかに重いので、糸の緩みや切れで頁がずれたり外れたりしないように、頑丈な糸綴じにする必要があります。

「昆虫の迷路」に採用した糸綴じの方法を次頁の図1に示します。各折丁の糸綴じ穴は当初の穴の間に新しく開け、綴じ糸は太巻きポリエステル（レース糸40番相当）を使用しました。

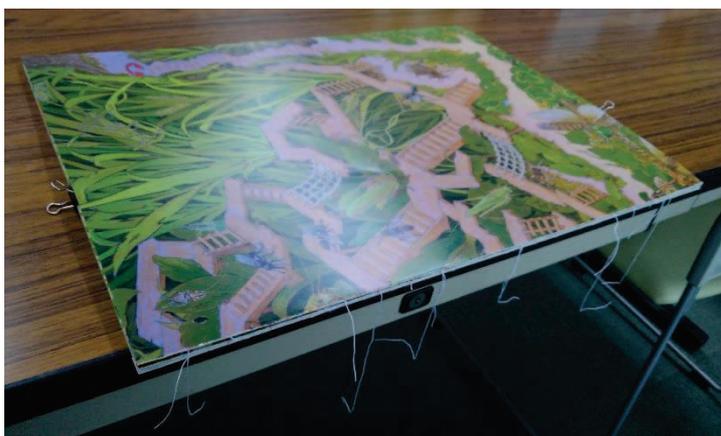
写真3 糸綴じの途中 →

6本の糸を使って、各折丁で12回の穴通しをして綴じていくので面倒でしたが、写真1のように小口(こぐち、中身の背の反対側)も揃って、頑丈そうに仕上がりました。

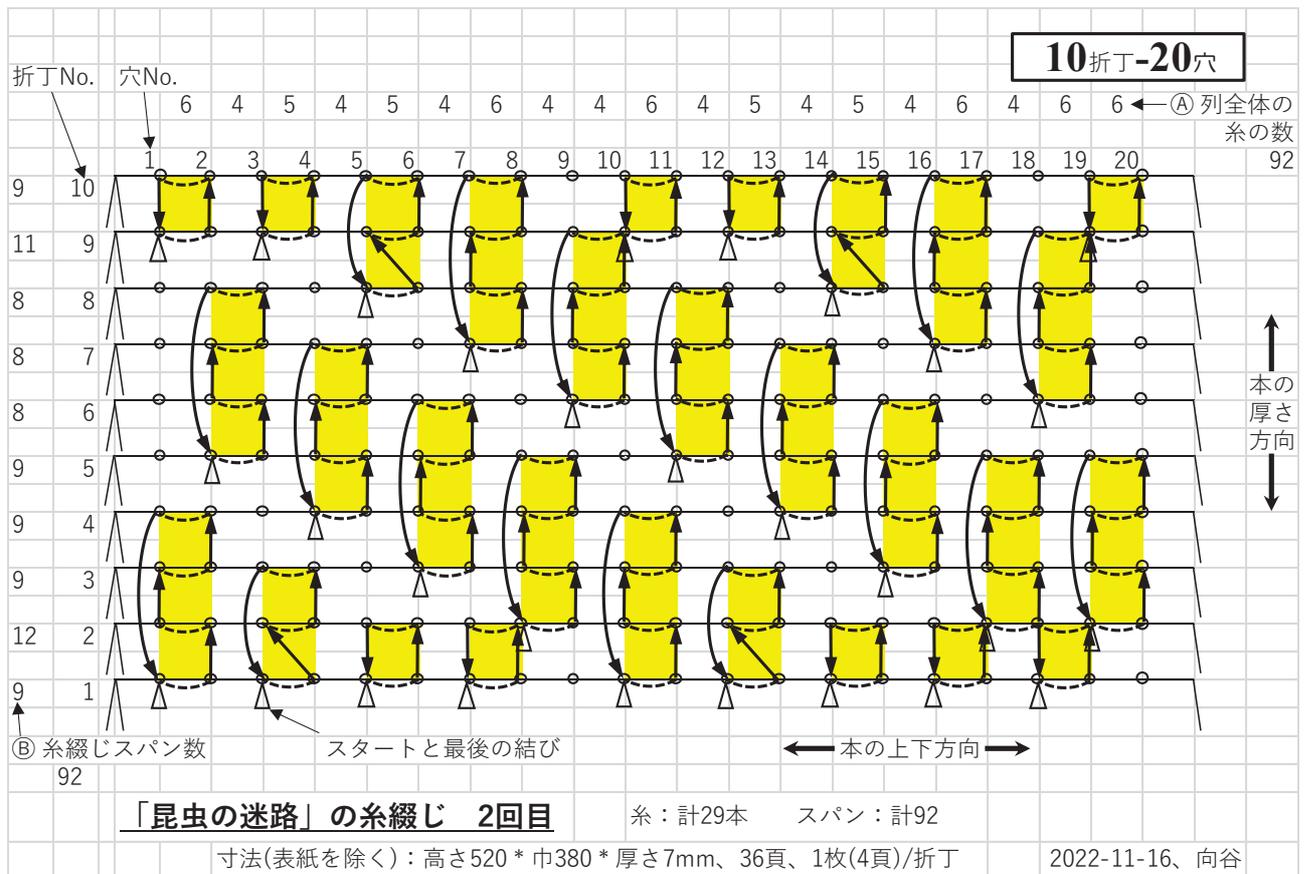
前頁までに説明した1回目の修理から3年を経て、一部の綴じ糸がゆるんで切れてしまい、再び修理依頼がきました。これらの不具合は各折丁が重いためと推定されたので、2回目の修理では更に頑丈にするために1回目比べて下記のような対策を講じました。

- 1) 糸の数を18本 → 29本、糸綴じスパン数を60個 → 92個に増加。下段のパターンを参照。
- 2) 糸をレース糸40番 → 20番に太くして切れにくくし、糸が紙を切る可能性を低減。
- 3) 綴じ糸の穴の補強なし → 全ての穴を1cm角のブッカーの小片で補強。

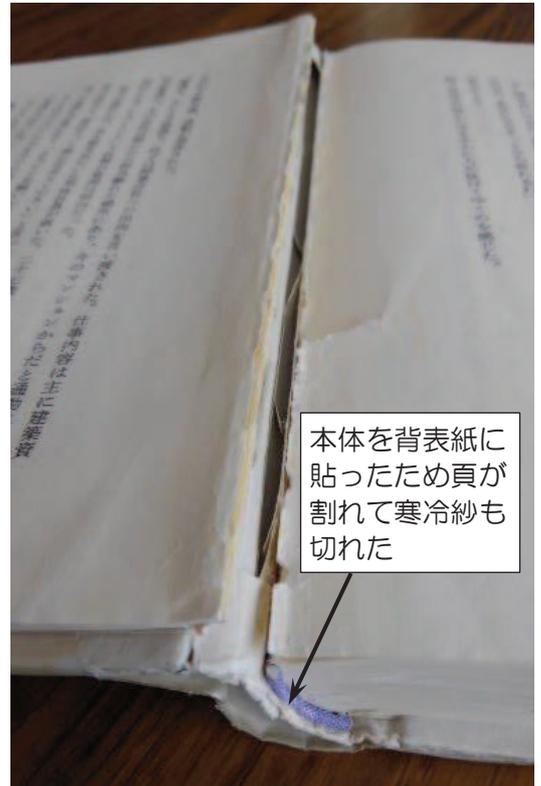
本体を背表紙に貼った事例 →

小説などのハードカバー本（表紙が厚紙の上製本）の本体を背表紙に貼ると、本体に無理な力が加わって、右の写真のように頁が割れて寒冷紗まで切れてしまうことがあります。

ハードカバー本の殆どは、本体と背表紙の間に空間ができる構造（ホローバック、下図）になっています。本体を背表紙に貼ると本の開きが悪くなって周辺を傷めるので、本体を背表紙に貼り付けないでください。

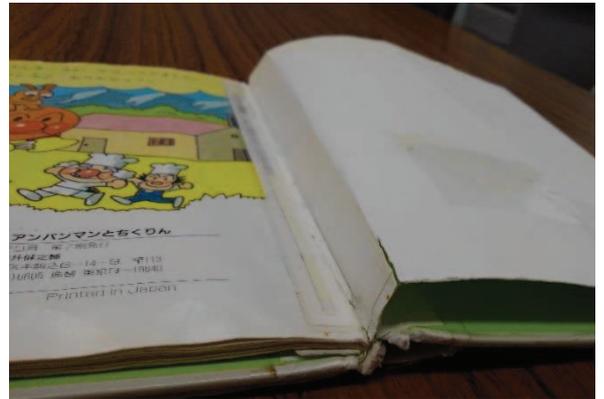
本の背ばりに使う製本テープ（下の左）は厚くて硬いので、見返しの頁割れの補修に使うと右の写真のようにテープの境目が破れることがあります。頁割れは、ボンドあるいはクリアテープ（下の中左）で補修しましょう。

また、破れの補修に厚いブッカーを使うと、上記の製本テープと同じような破れの原因になります。破れは、ボンド、和紙テープ®（下の中右）あるいは薄いページヘルパー（下の右）で補修しましょう。

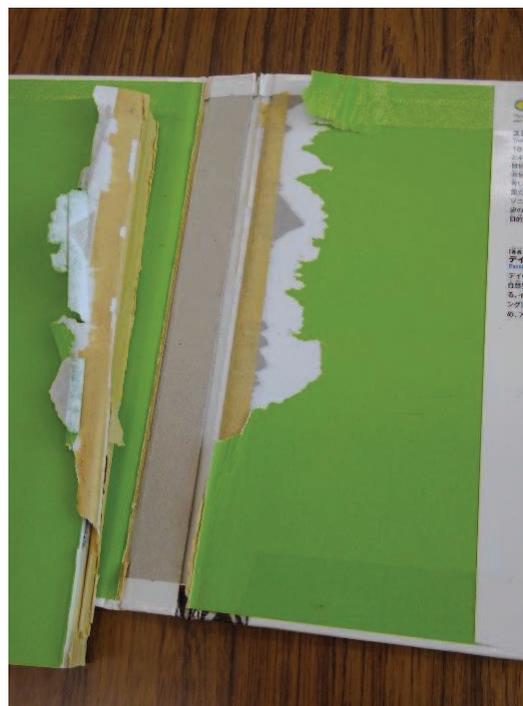
写真を載せた上質の紙が重くて頁数が多いのに、本体と表紙の繋ぎに寒冷紗でなく、強度に劣るクラフト紙を使ったために、千切れてしまいました。

ビフォー。本体が外れている！ →

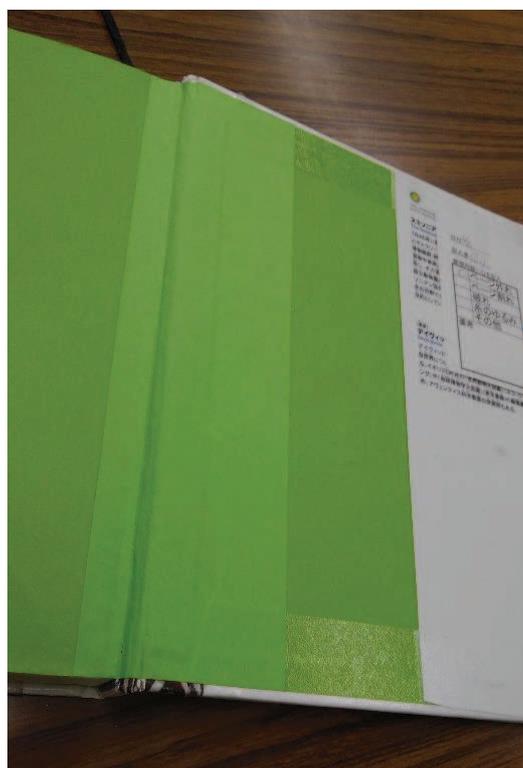
アフター。封筒の色が映えている！ →

本体の糸綴じは殆ど緩んでいないので余り手を加えず、背をボンドで固めて和紙と寒冷紗を付け、花布（はなぎれ）としおりひもを取り替えて、寒冷紗を表と裏の表紙の見返し（ききがみ）の上に貼り付けました。

見返しの千切れあとと表紙に貼った寒冷紗を隠すために、図書館側と相談した上で、封筒を貼って修理を完了しました。見返しの色と封筒の色が合ったので、予想以上の仕上がりにになりました。

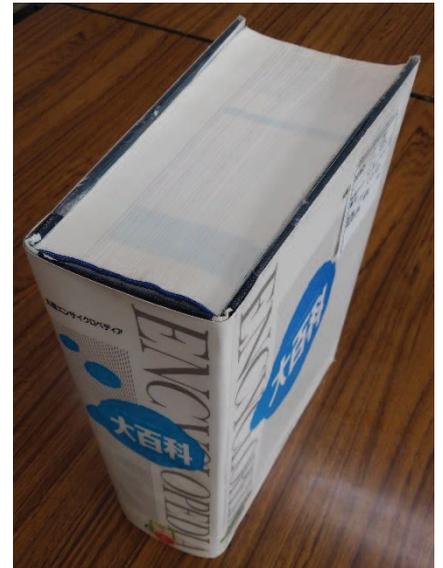
この本の寒冷紗が本体の背から剥がれて、ひどい腰くだけ状態になったために修理の依頼がきました。残念ながら修理前に写真を撮るのを忘れてましたが、右上の写真が修理後の外観です。

幸いにして本体は余り傷んでいなかったので多少の手直しと下拵えをして、寒冷紗を新しいものに取り替えました。新しい寒冷紗はヘビー級の本体に合わせて厚くて強い巾10cmのテープ（麻入り）とし、巾の不足には縦2列にて対応しました。

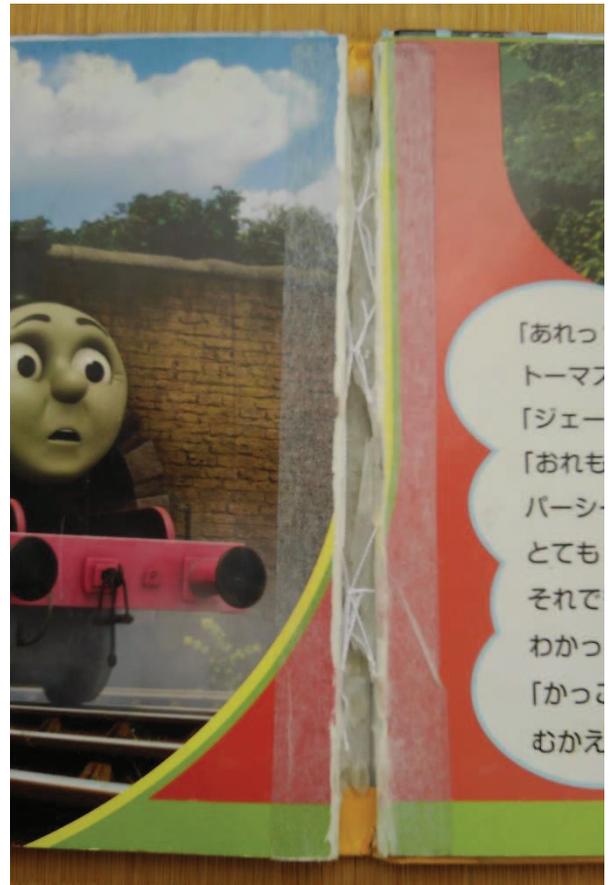
右の写真はトーマスのシリーズ絵本「ピンクのジェームス」のページ割れで、修理の楽屋裏ともいべき綴じ糸が見えている上に、和紙テープ（P）を使ったので絵にスモークがかかっています。

この本は以前に糸綴じのやり直し修理をしていますが、本体の背固めが適切でなかったためにページが割れ、和紙テープを貼ったが役に立たずに惨状を呈したものだと思われます。

複数折丁の糸綴じをやり直した場合には、和紙で本体の背を包み、更に寒冷紗を貼って確実に背固めをしてください。

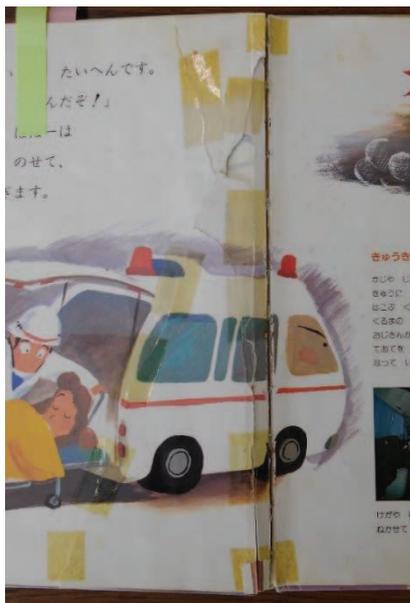
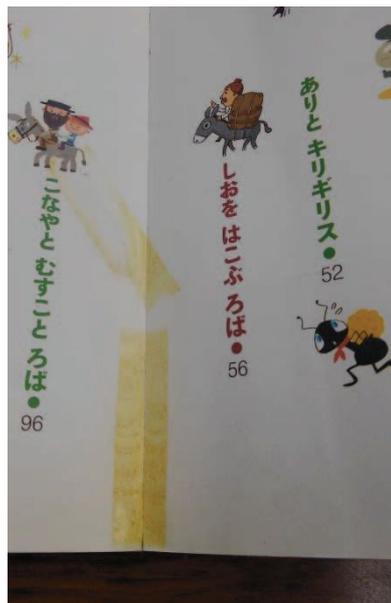
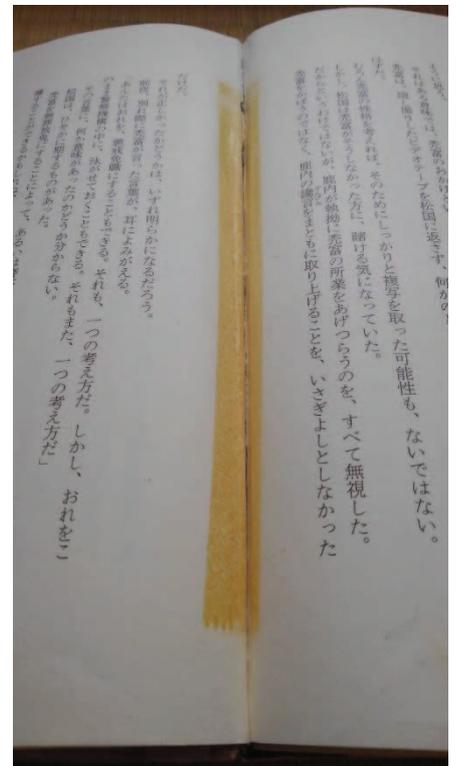
本の修理を担当していると、ページ破れやページ割れの補修に使ったセロテープが下の写真のように茶色に変わった状態の本をしばしば見かけます。左端の事例ではセロテープをまだ剥がしていませんが、中央と右端の事例ではセロテープを剥がしても、茶色は紙にしみこんでいるので取れません。これが問題なのです。

本の修理ボランティアとしては、セロテープが使用されていたら、それを剥がしてボンドや他のテープで補修し直す必要があります。なお、セロテープを判別するには、テープの切れ端にギザギザが付いていること、表面がツルツルして光を反射しやすいことに留意してください。

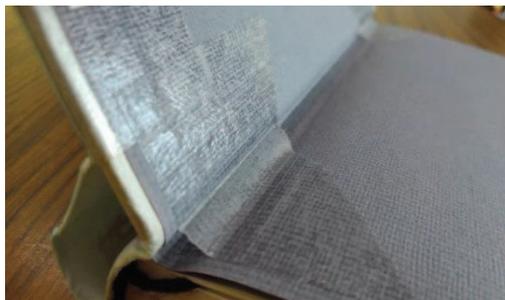
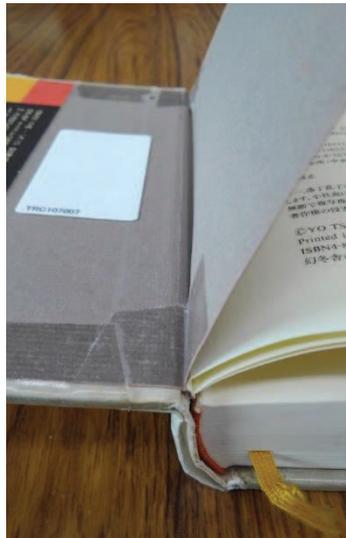
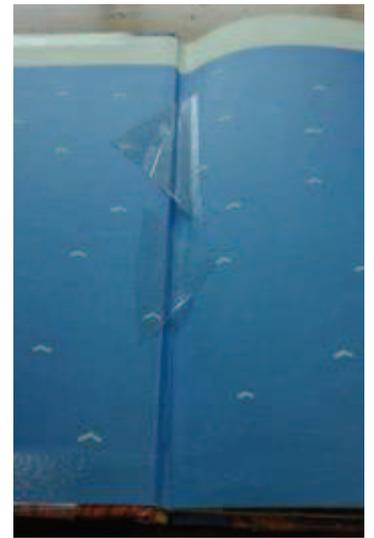
下の左端の写真のようにブッカーをノド部の浅い位置に貼ると、本体を引っ張り、その右の写真のように割れを引き起こします。右端の写真の例では三角ブッカー2枚が逆向きに並べて貼ってあります。

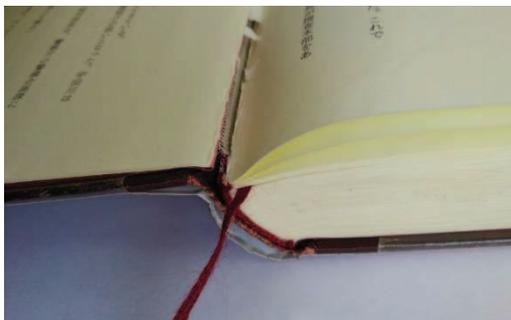
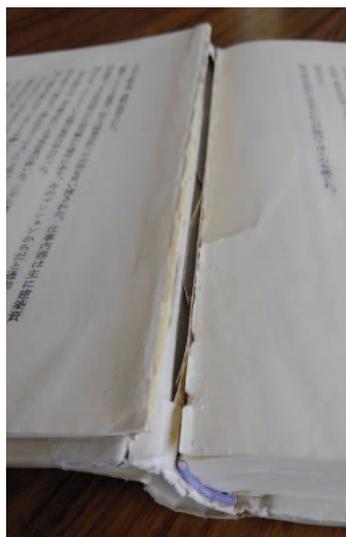
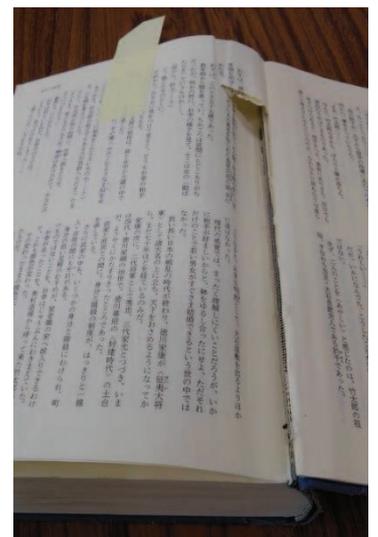
本体が引っ張られて異常な力が加わると、下の写真のようなひどいページ割れや破れが発生します。それらを防ぐため、見返しに三角ブッカーが貼ってあったら、それをカッターで切って拘束を外し、ソルベントで剥がして除去してください。

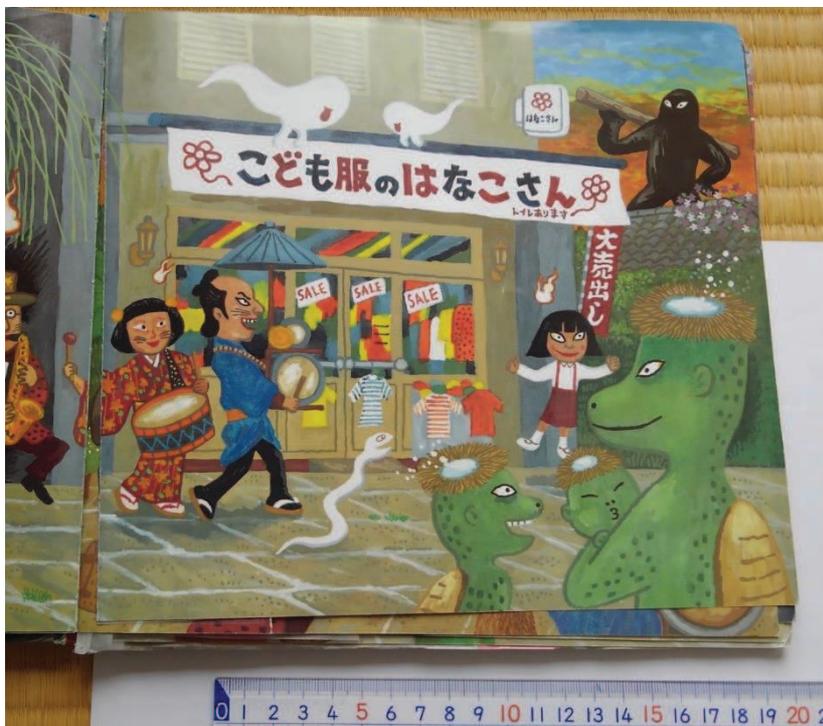
単独折丁の糸綴じ絵本「妖怪横丁」は、ノド部で半分に切れてしまった6枚（12頁分）をテープだけで修理しようとしたためにテープまみれになってしまったようです。

下の写真のノド側下端の左右のズレは6mm、小口側下端の上下のズレは11mmもあります。更にノド部下端にテープの端が残っていたり、破れがないところにテープを貼ったり、二重に貼ったりなどもあるので、この修理はお母さんに内緒で子供がやったように思われます。

テープが残っていると糸綴じができないので、とにかく合計27本、総延長4.3mのテープをすべて剥がしました。

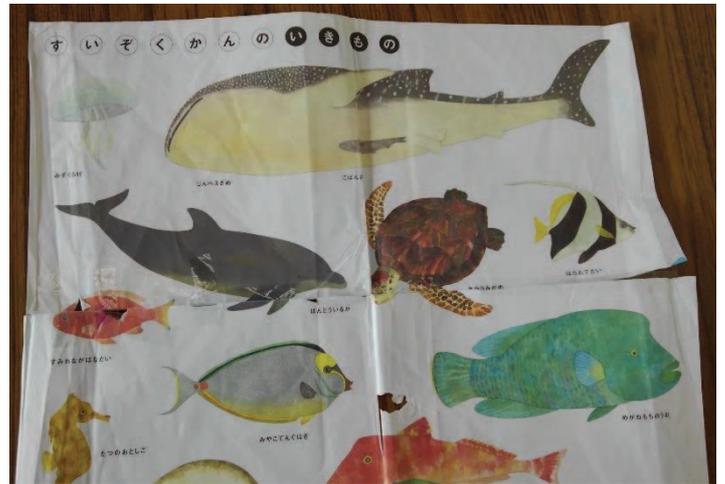
雑誌や絵本などに本体から離れた折り込み付録が付いていることがあり、その収め方が適切でないと付録をひどく傷めることになります。右の写真はそのような事例の一つで「すいぞくかんの おいしゃさん」の付録です。

付録の端を裏表紙の内側に貼り付けたために、付録を開閉する際に余計な力がかかって破損し、セロテープだらけで折りたたみ方が分からないほどに傷んでいます。
